# Reicherter

## Fensterbau - Glaserei

### Kondensatbildung auf der raumseitigen Oberfläche von Isolierglaseinheiten bzw. Rahmen

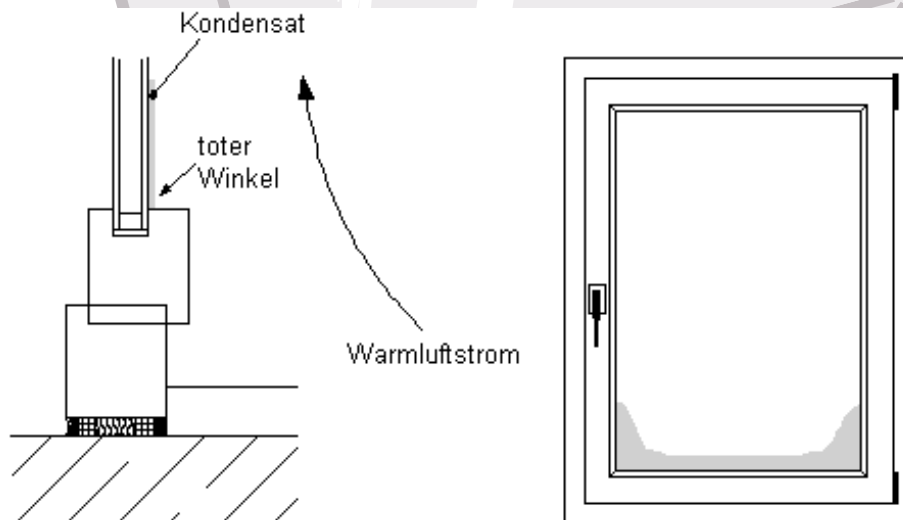
Die auftretende Kondensation beginnt stets am Scheibenrand, bedingt durch den wärmetechnisch ungünstigeren Randverbund. Außerdem kann durch weitausladende Fensterbänke und durch den Einfluss des Flügelrahmens die Luftströmung verhindert werden, so dass am unteren Scheibenbereich früher als in der Scheibenmitte Schwitzwasser auftreten kann.
